FACTURE N° 5110164  
N/REF : 26/11/2025 11H50 C:007595 I:55698

**Référence Marché:** NOTRE TARIF EN VIGUEUR  
**LOCALISATION :** 25 RUE COMMANDANT CHALLES - GUIPAVAS  
**MOTIF :** DÉBOUCHAGE  
**Donneur d'ordre :** \_ OCCUPANT LOGEMENT

### Compte-rendu d'intervention

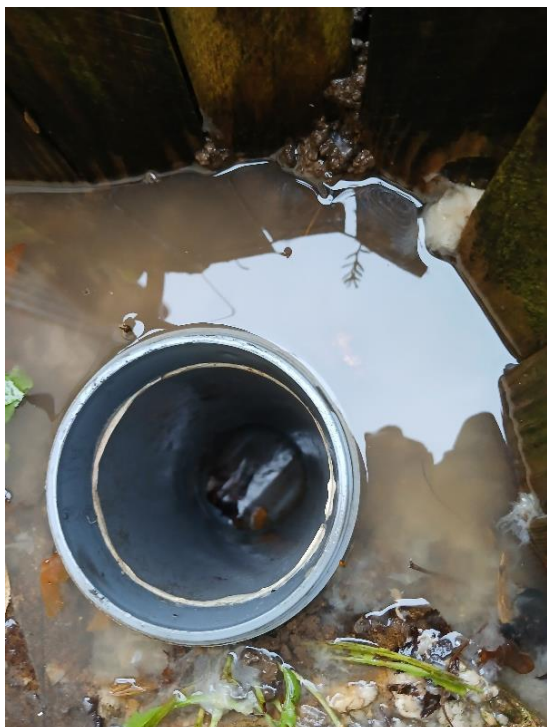
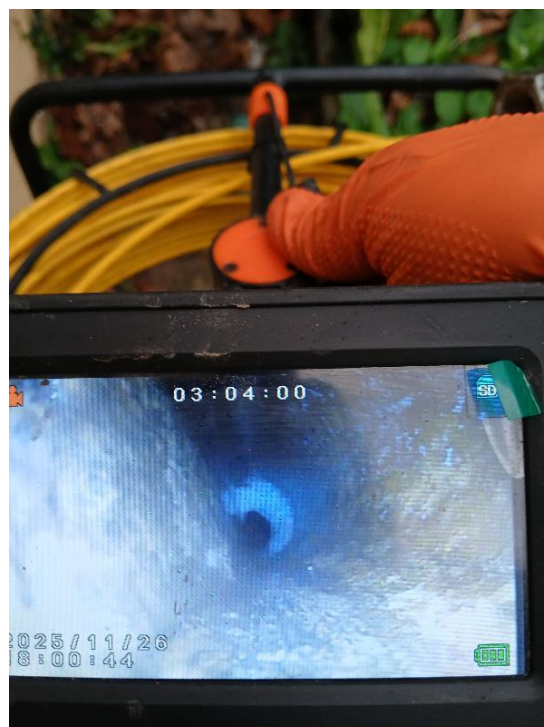
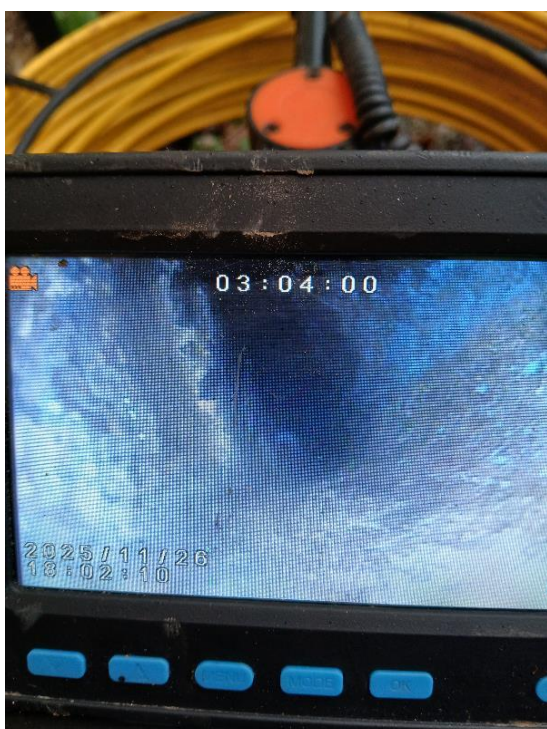
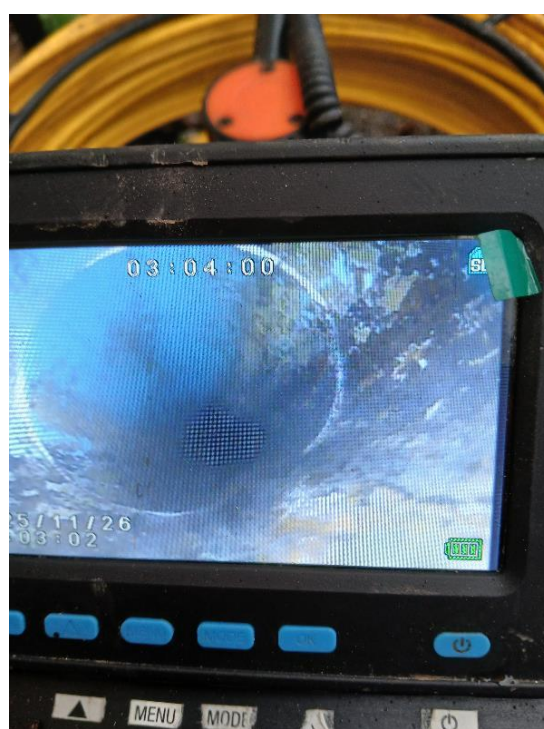
OBSERVATIONS : LORS DU CONTRÔLE, IL A ÉTÉ OBSERVÉ UN DÉFAUT DE POSE DU TUYAU. LA PARTIE INFÉRIEURE DU CONDUIT PRÉSENTE UN ÉCRASEMENT SIGNIFICATIF, ENTRAÎNANT UNE RÉDUCTION DE LA CANALISATION

LA DÉFORMATION FAVORISE L'ACCUMULATION DE DÉPÔTS, NOTAMMENT DE CALCITE, ET GÉNÈRE UN RISQUE D'OBSTRUCTION PROGRESSIVE DU RÉSEAU

PRÉCONISATIONS : UN CURAGE INTENSIF DE LA CALCITE EST RECOMMANDÉ AFIN DE RÉTABLIR UNE CIRCULATION CORRECTE. POUR PERMETTRE CETTE OPÉRATION, IL SERA NÉCESSAIRE DE CRÉER UN ACCÈS AU NIVEAU DU PORTAIL
