**FACTURE N° 5080358**

# **INSPECTION VISUELLE DES RESEAUX D'ASSAINISSEMENT**

## **Dossier n° 17.06.25 À 15H58**

**Adresse du chantier :** **3 rue du bon lait**  
**CROTTET**

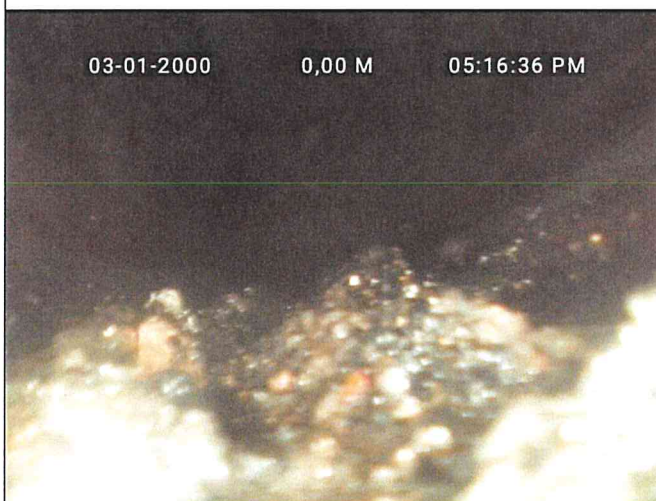
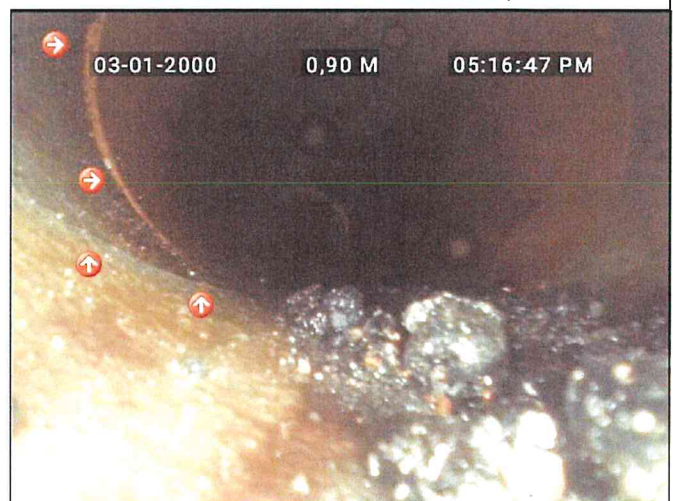
Distance : **1.00 m**

Remarques : Début de l'inspection depuis le regard 1.  
Désemboîtement et fissure sur la 2ème photo.

De ce fait, nous vous préconisons de prévoir un passage caméra avec sonde de surface sans rapport afin de localiser les anomalies constatés.

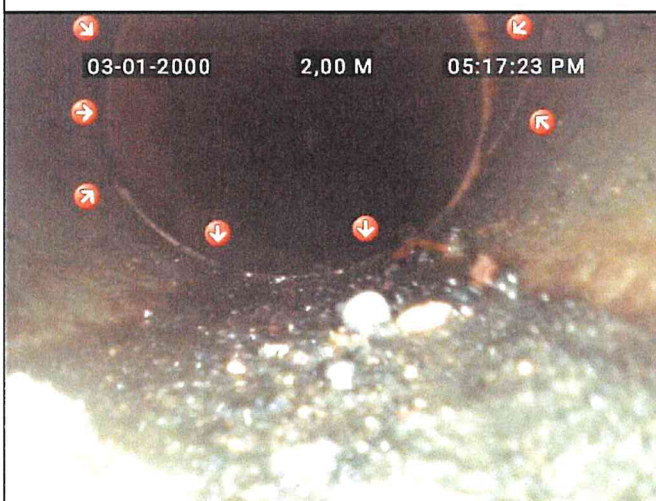
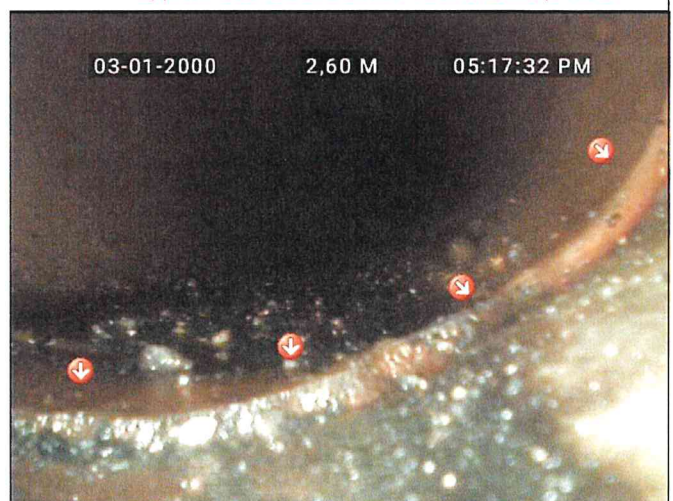
Distance : **2.00 m**

Remarques : Désemboîtement et fissure. Il s'agit des mêmes anomalies sur les 2 photos mais avec une vue plus rapproché du désemboîtement sur la 2ème photos.

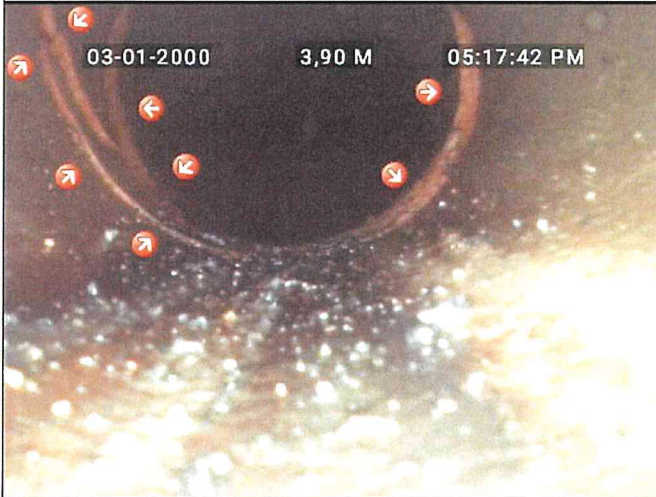
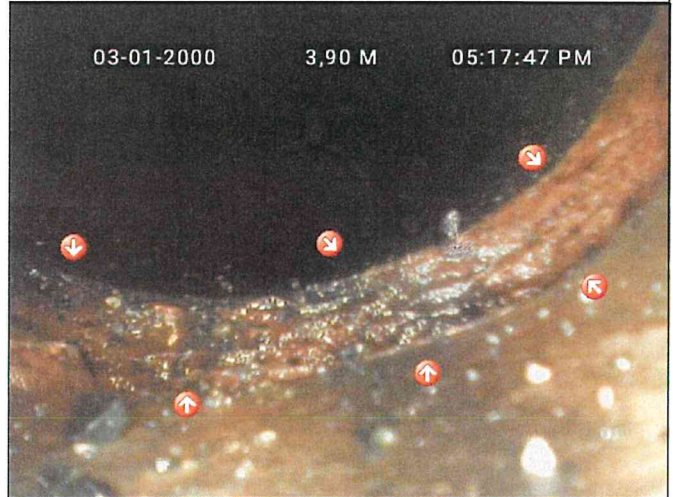
Distance : 3.00 m Position de l'observation sur la vidéo : 00:00:00

Remarques : Désemboitement et fissure. Il s'agit des mêmes anomalies sur les 2 photos mais avec une vue plus rapprochée du désemboitement sur la 2ème photos.

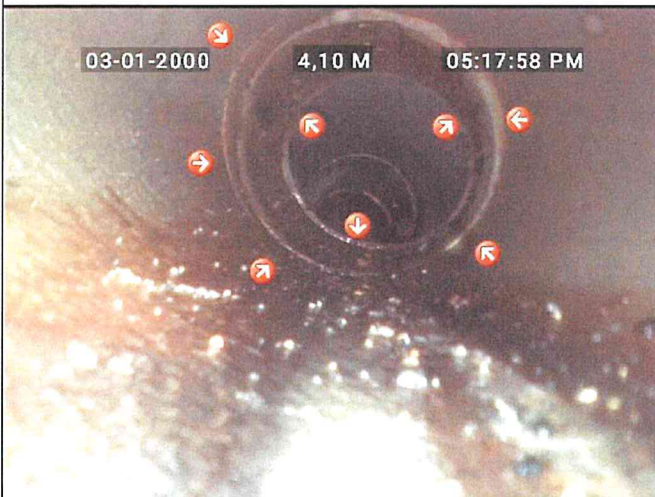
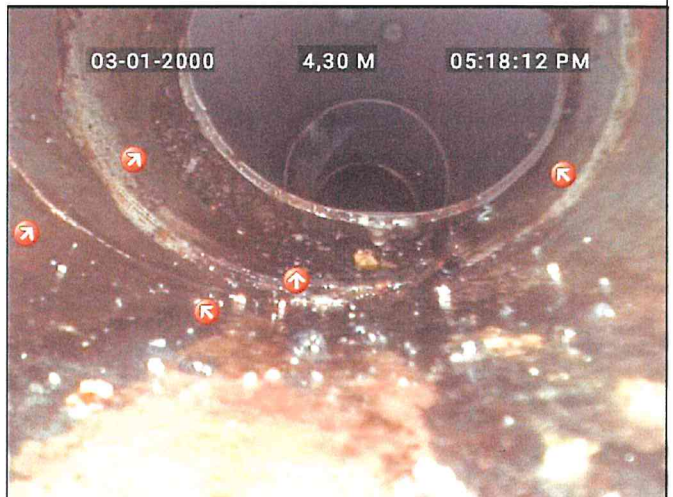
Distance : 4.00 m Position de l'observation sur la vidéo : 00:00:00

Remarques : Fissure et mauvaise étanchéité du raccord PVC fonte. Il s'agit des mêmes anomalies sur les 2 photos avec une vue plus rapprochée du défaut d'étanchéité sur la 2ème photo. Fin de l'inspection.

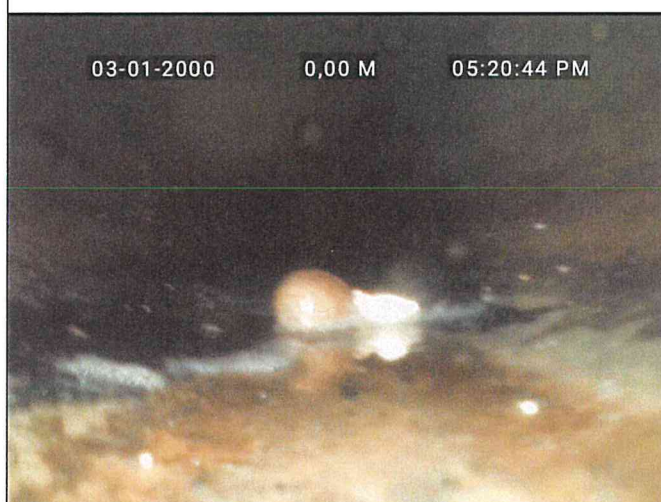
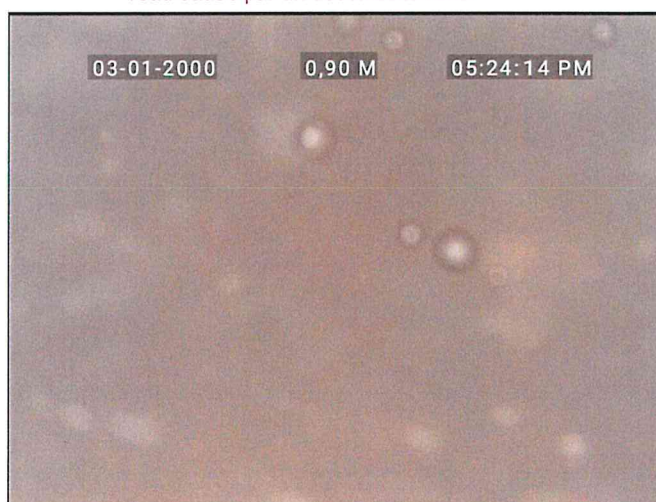
Distance : **1.00 m**

Remarques : Début de l'inspection depuis le regard 1. Caméra dans l'eau causé par un désemboitement.

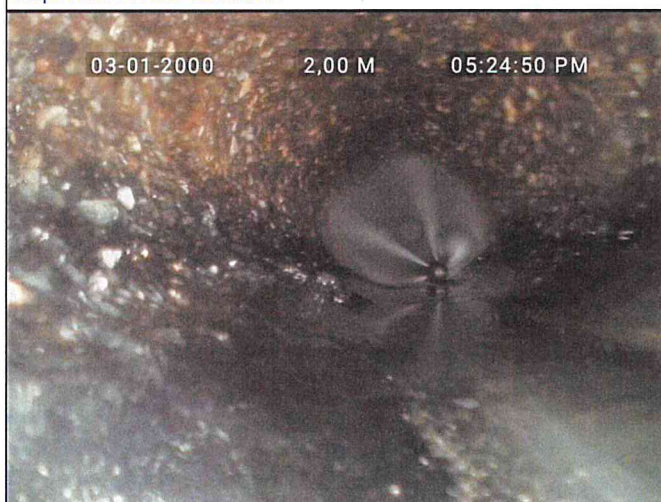
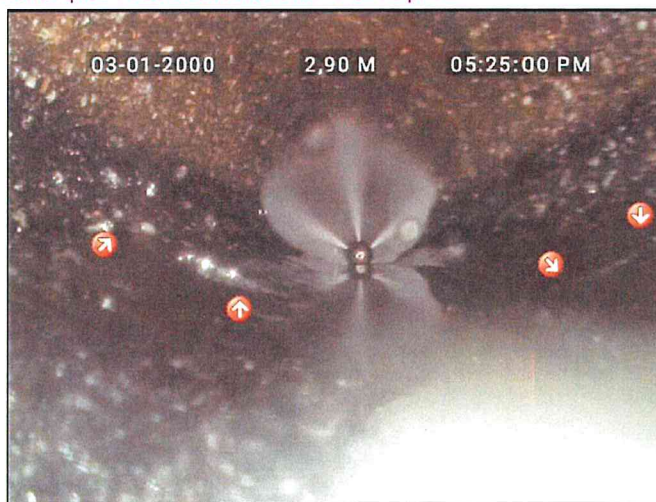
Distance : **2.00 m**

Remarques : Désemboitement sur la 2ème photo.

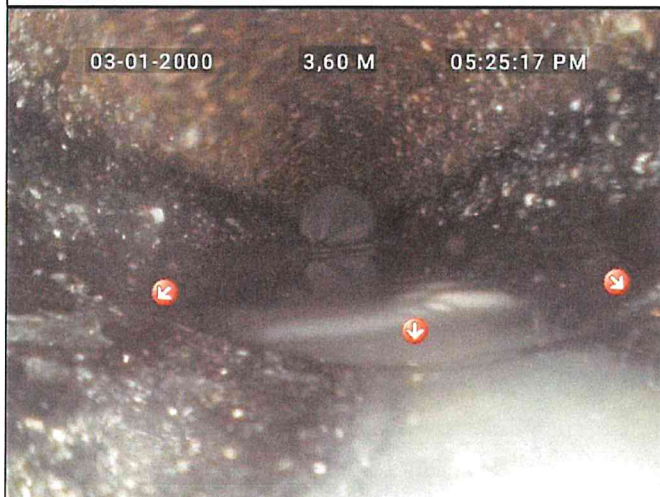
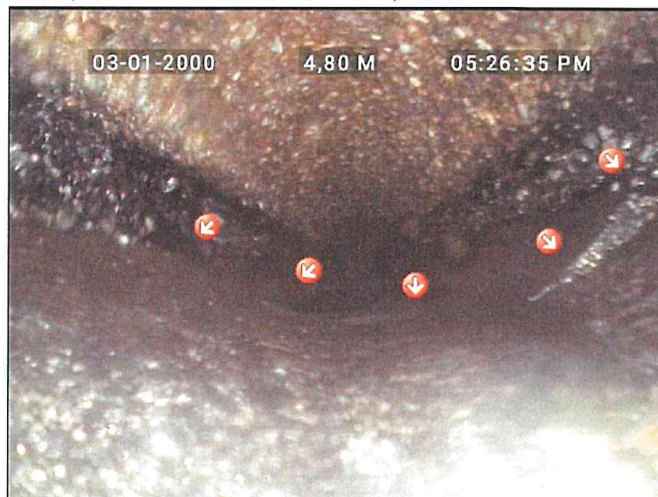
Distance : 3.00 m

Remarques : Désemboitements sur les 2 photos.

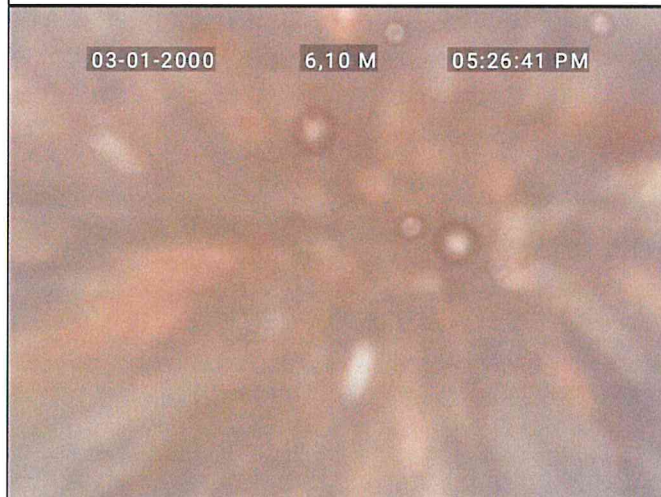
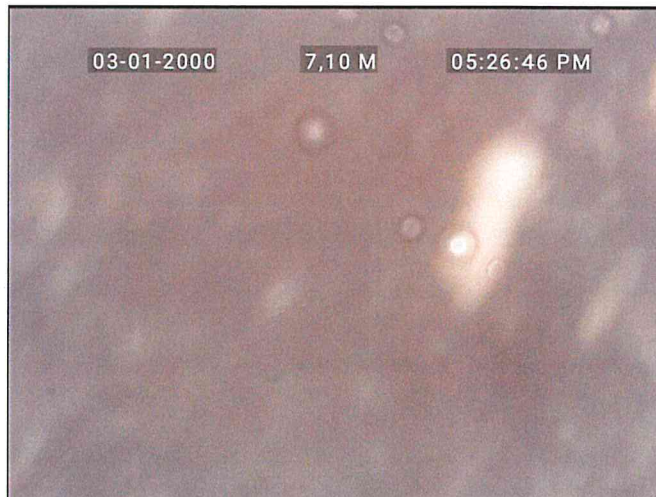
Distance : 4.00 m

Remarques : Caméra dans l'eau potentiellement causé par un désemboitement.

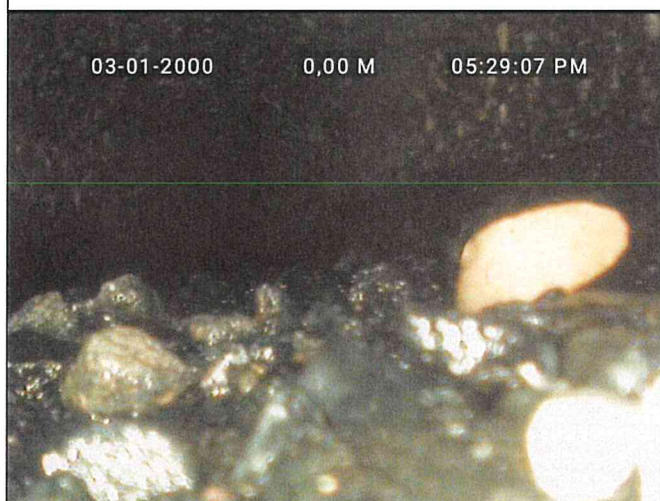
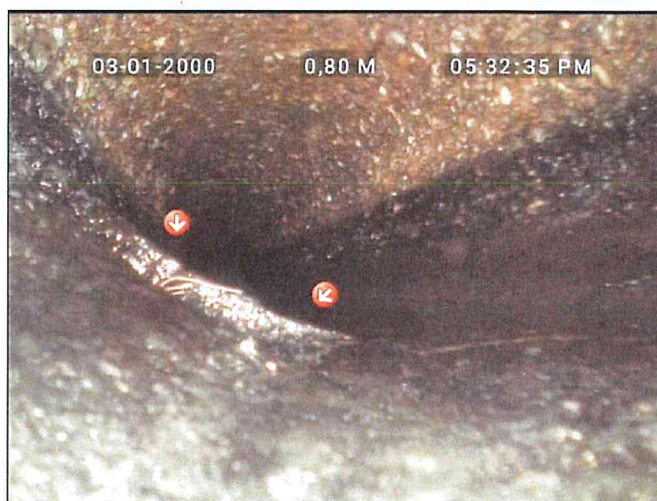
Distance : **1.00 m**

Remarques : Début de l'inspection depuis le regard 2.  
Désemboitement avec un début de racine sur la 2ème

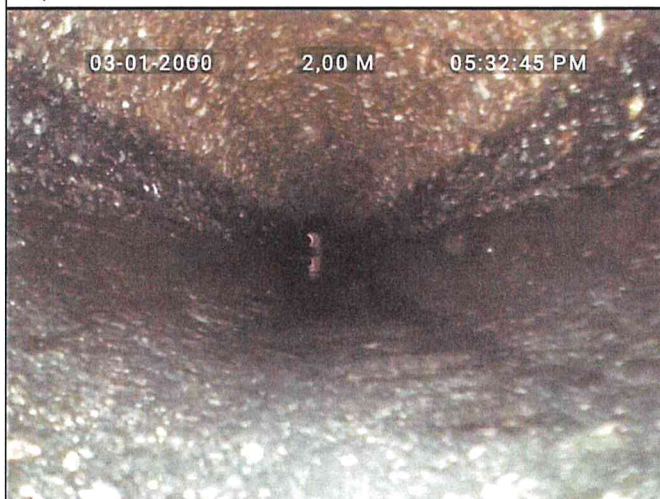
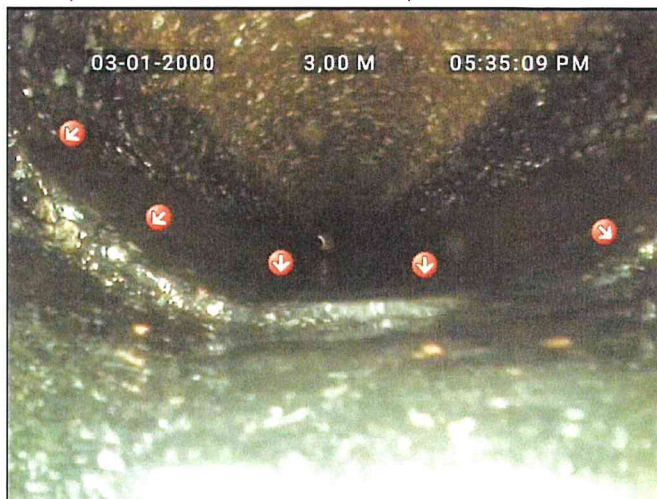
Distance : **2.00 m**

Remarques : Désemboitement sur la 2ème photo.

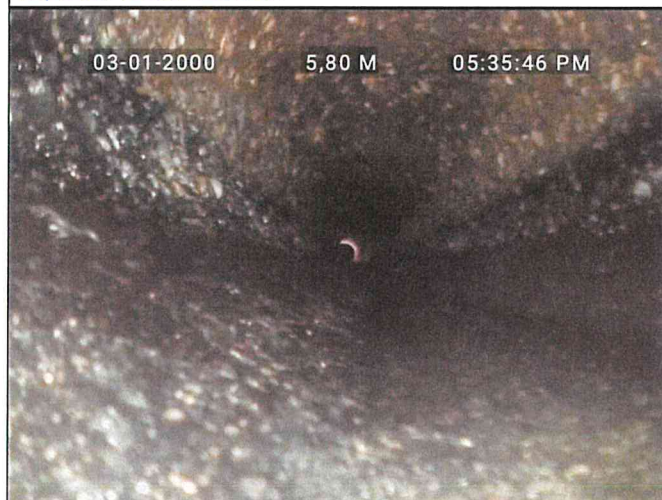
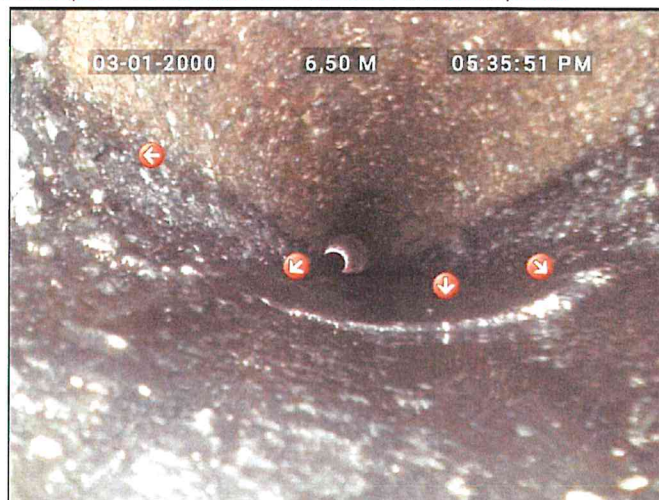
Distance : 3.00 m

Remarques : Désemboitement et fissure sur la 2ème photo.

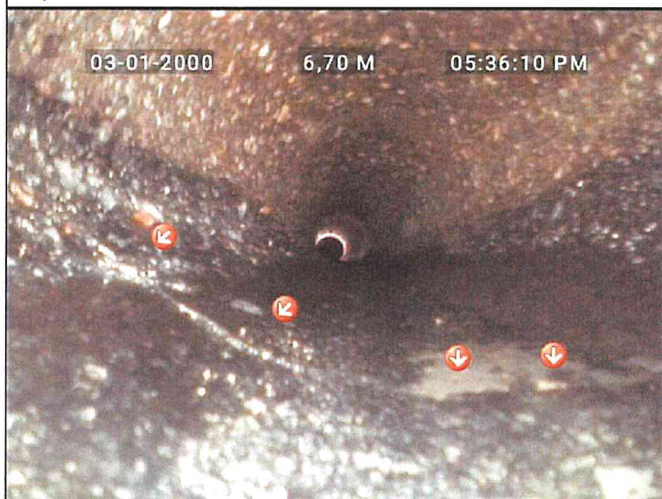
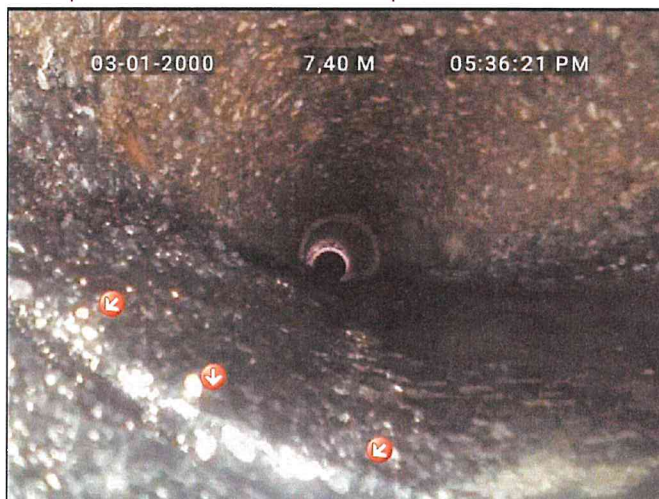
Distance : 4.00 m

Remarques : Désemboitements sur les 2 photos.

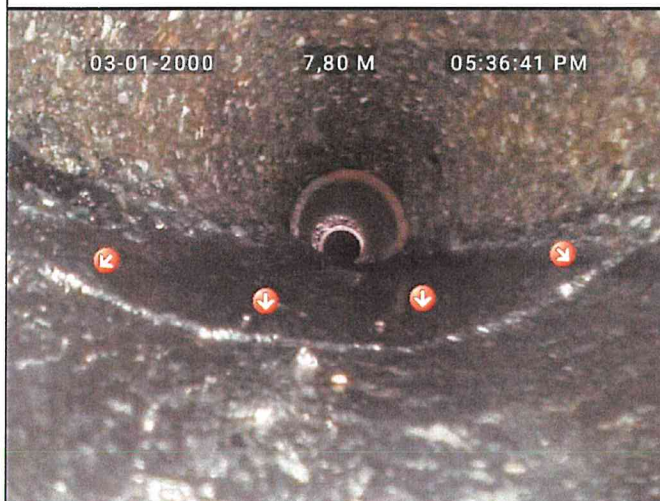
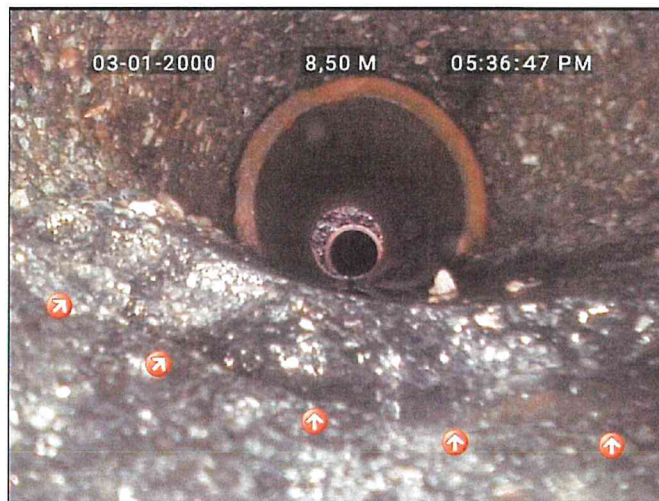
Distance : **5.00 m** Position de l'observation sur la vidéo : **00:03:29**

Remarques : Fissure sur la 1ère photo et désemboitement sur la 2ème photo.

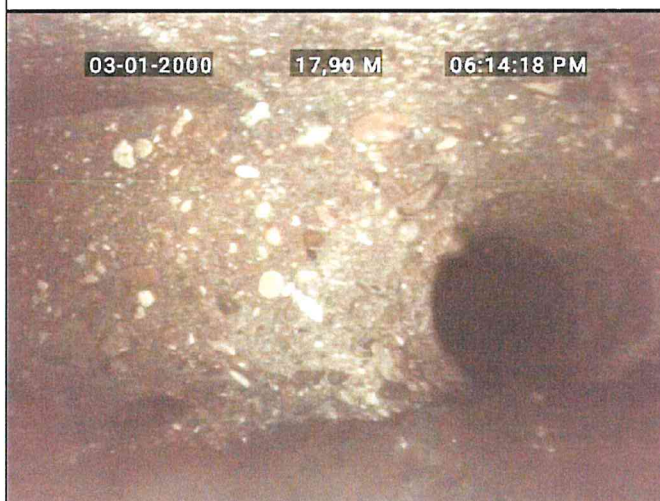
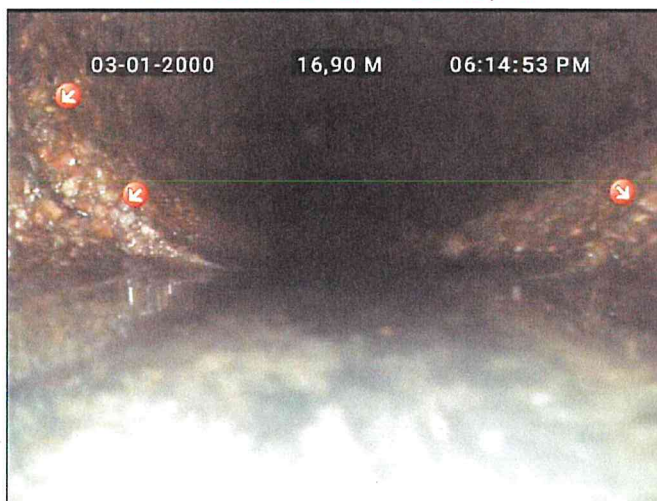
Distance : **1.00 m**

Remarques : Début de l'inspection depuis le regard 3 en sens inverse. Désemboitement sur la 2ème photo.

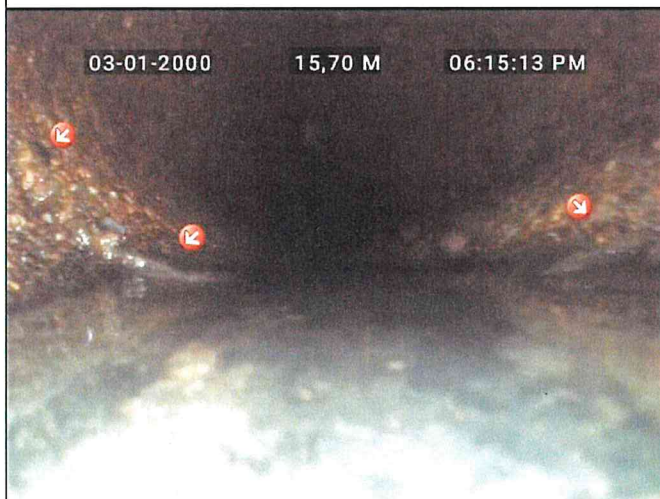
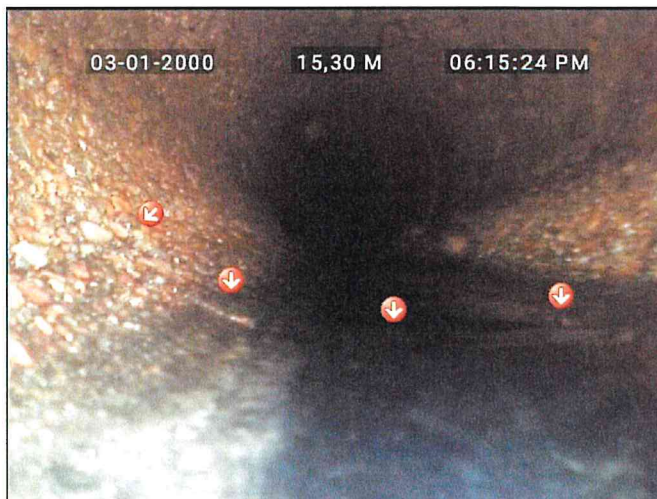
Distance : **2.00 m**

Remarques : Désemboitement sur la 1ère photo et fissure sur la 2ème photo.

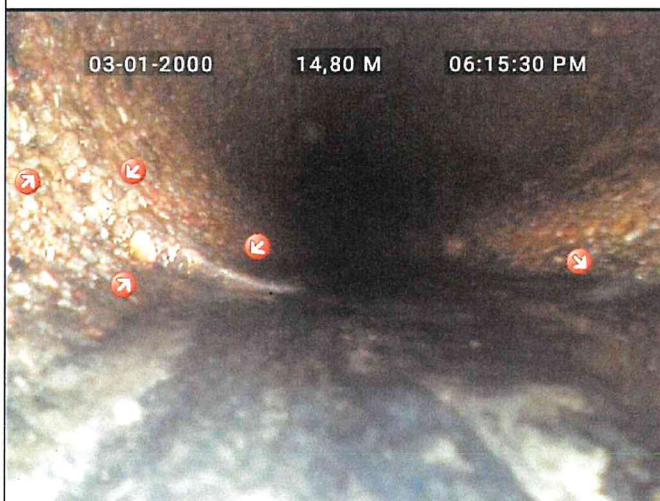
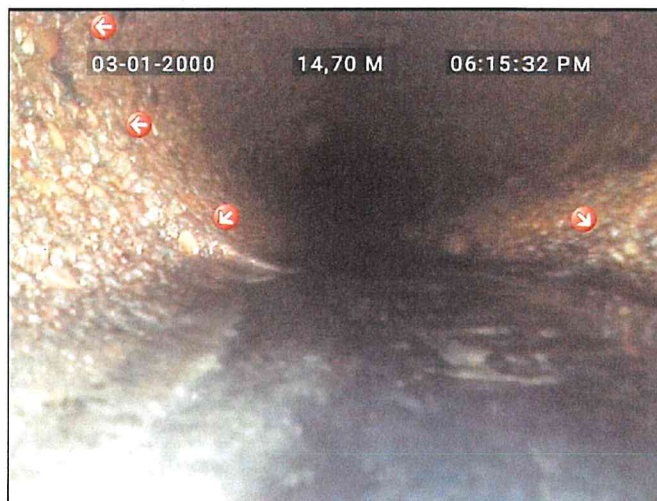
Distance : **3.00 m** Position de l'observation sur la vidéo : **00:00:00**

Remarques : Désemboitement sur les 2 photos. Il s'agit du même sur les 2 photos.

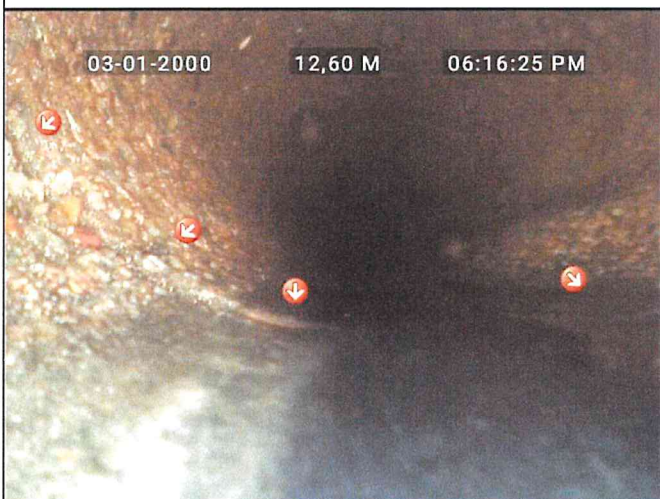
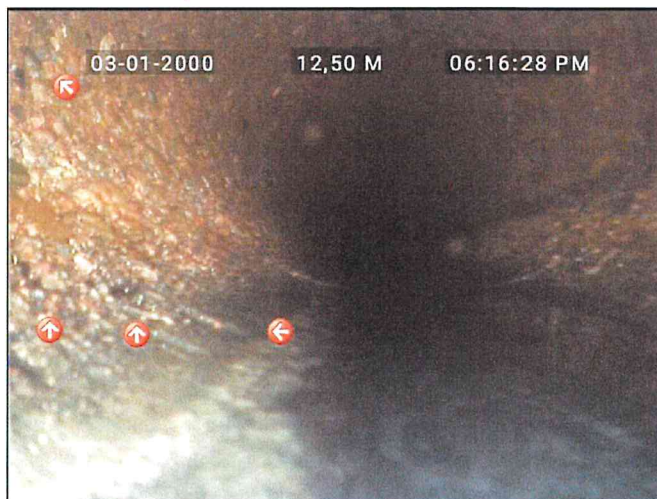
Distance : **4.00 m** Position de l'observation sur la vidéo : **00:00:00**

Remarques : Désemboitement sur la 1ère photo et fissure sur la 2ème photo.

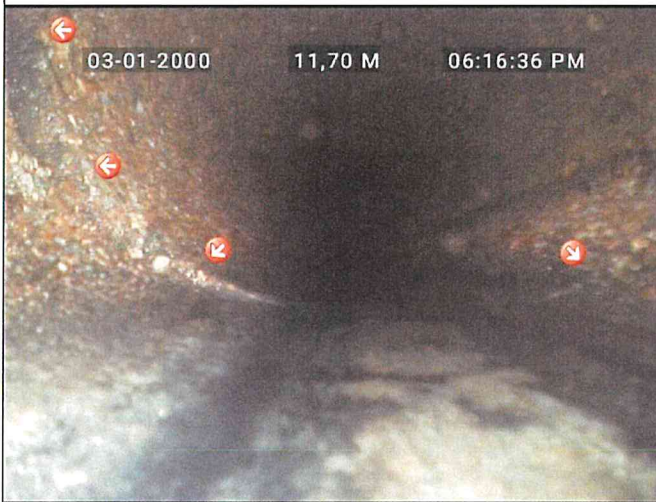
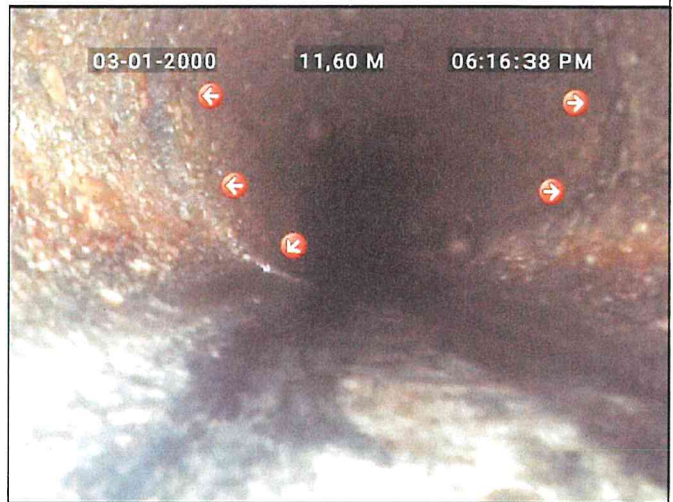
Distance : 5.00 m Position de l'observation sur la vidéo : 00:00:00

Remarques : Désemboitement sur les 2 photos. Il s'agit du même désemboitement.

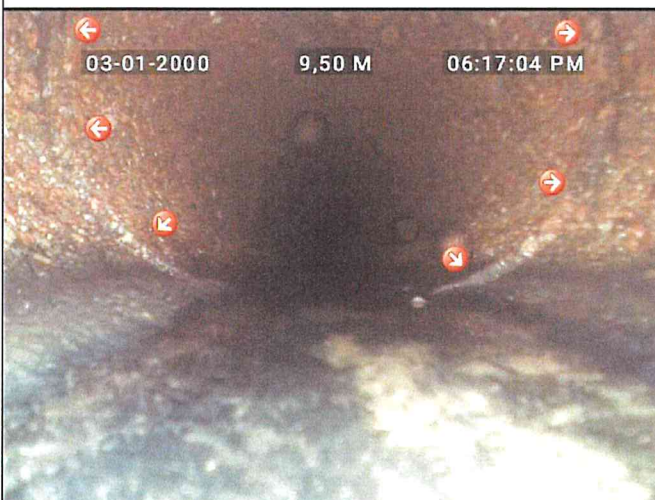
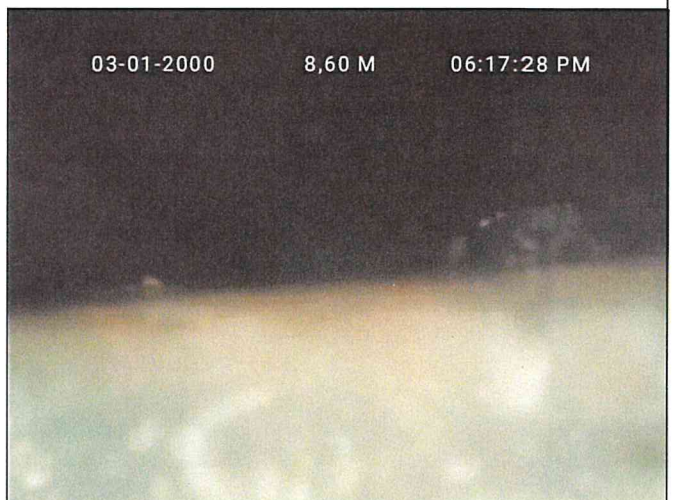
Distance : 6.00 m Position de l'observation sur la vidéo : 00:00:00

Remarques : Désemboitement sur la 1ère photo et flach d'eau sur la 2ème photo potentiellement causé par un désemboitement ou du béton.

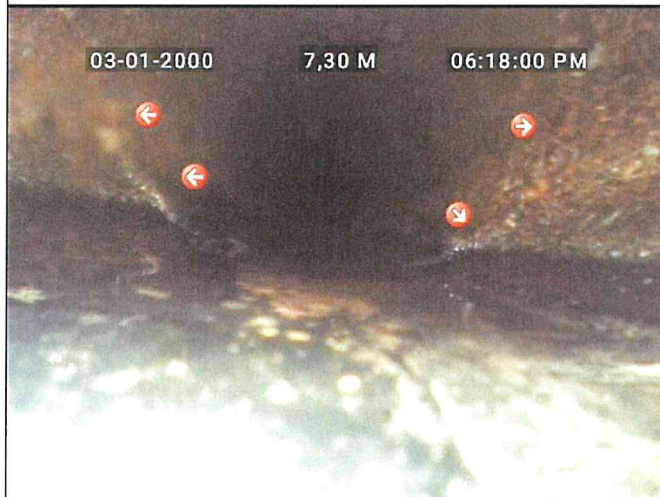
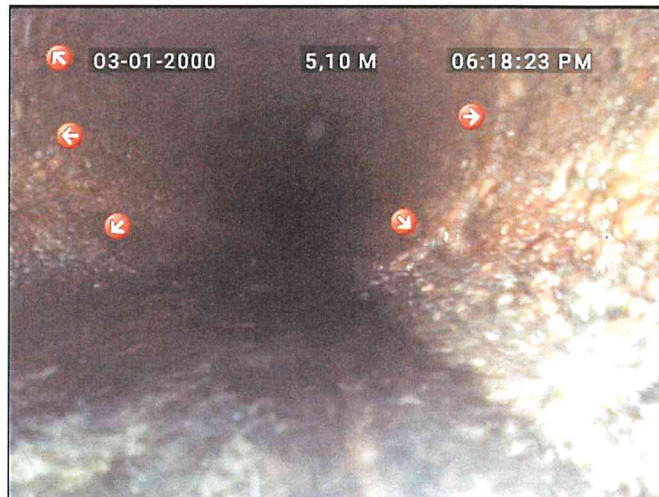
Distance : 7.00 m

Remarques : Désemboitements sur la 1ère et la 2ème photos.

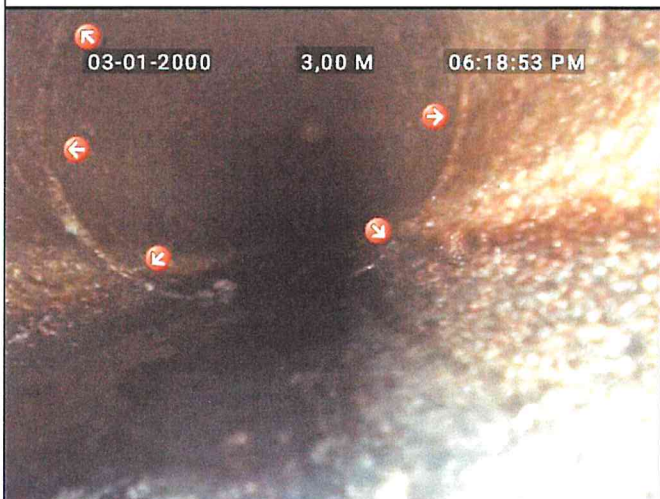
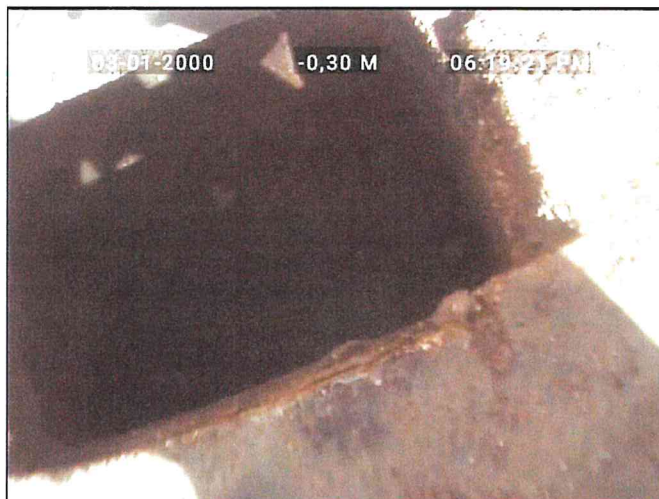
Distance : 8.00 m

Remarques : Désemboitement sur la 1ère photo. Arrivée dans le regard 3. Fin de l'inspection.

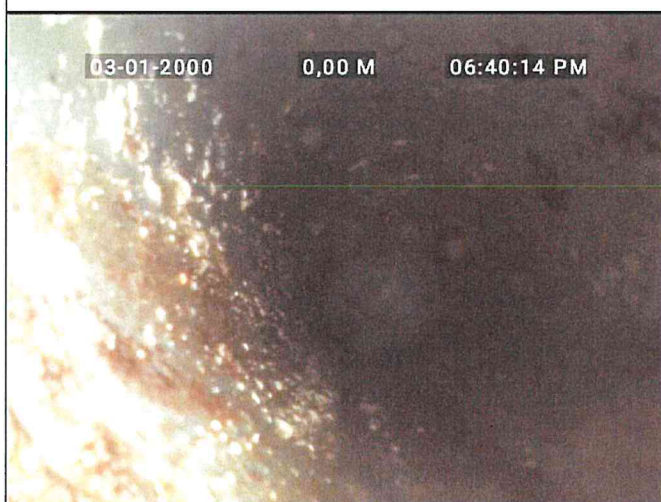
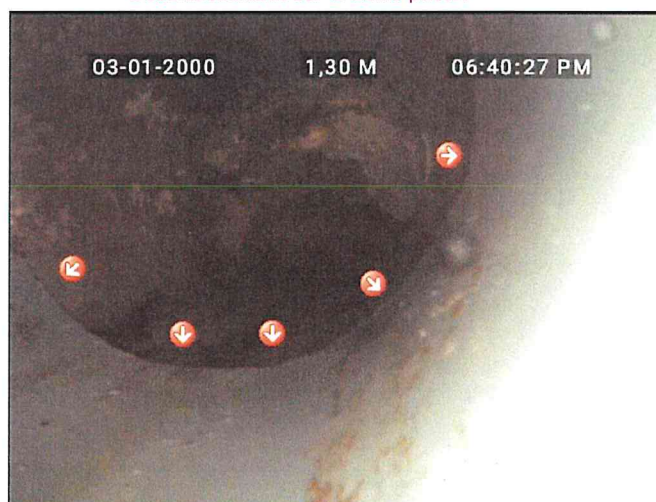
Distance : 1.00 m

Remarques : Début de l'inspection depuis regard local.  
Désempolement sur la 2ème photo.

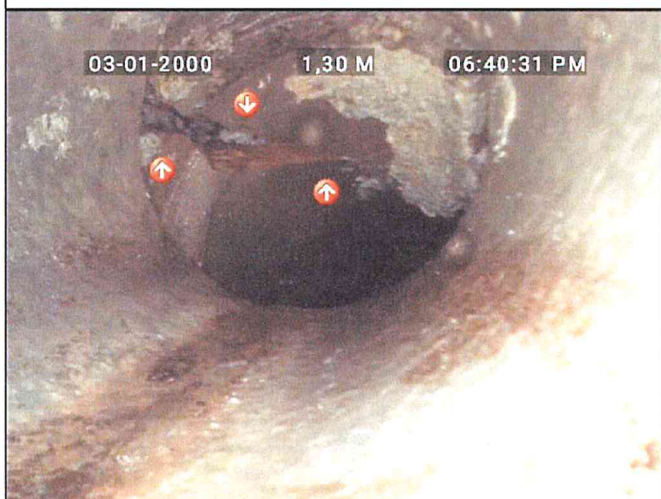
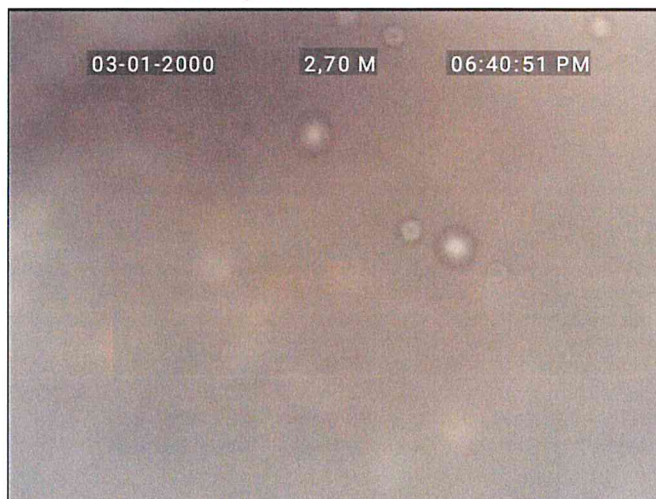
Distance : 2.00 m

Remarques : Présence d'une casse sur la 1ère photo et flach d'eau sur la 2ème photo.

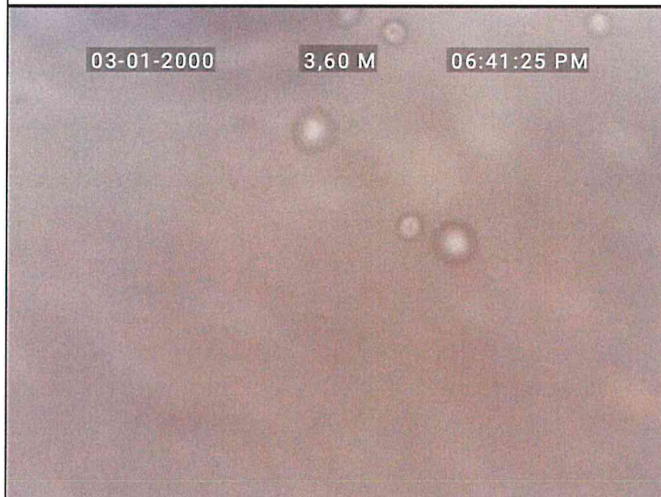
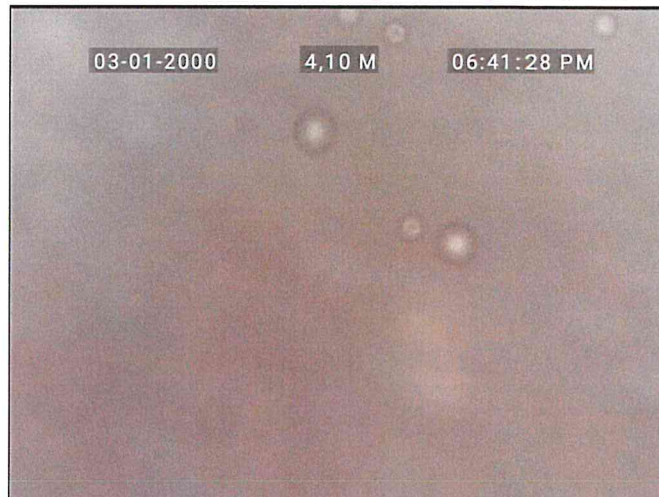
Distance : **3.00 m**

Remarques : Présence d'eau sur les 2 photos. Suspicion de casse.

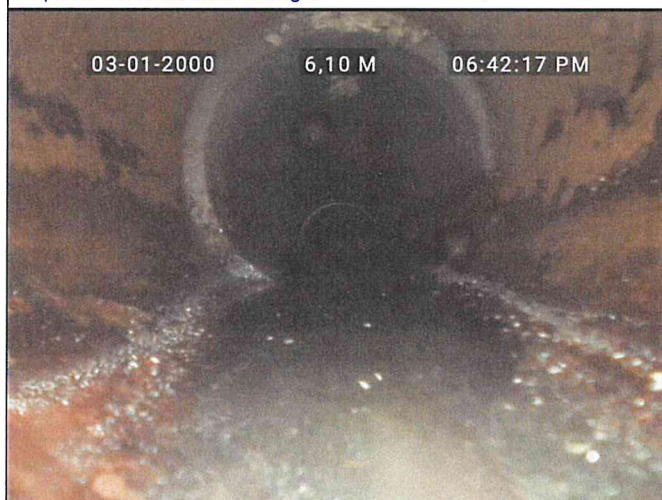
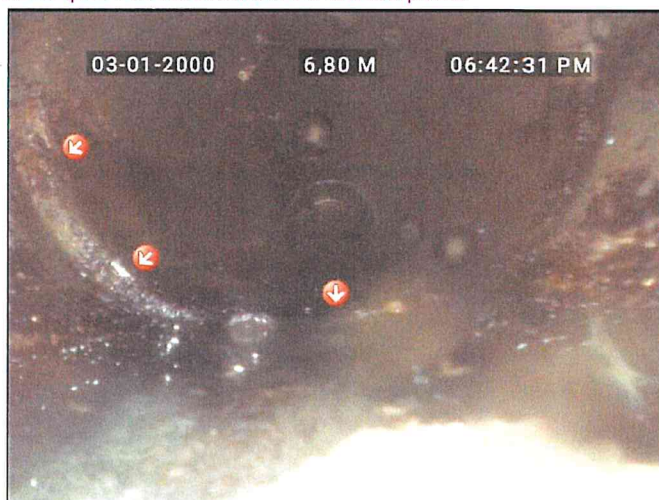
Distance : **4.00 m**

Remarques : Désemboitement sur la 2ème photo.

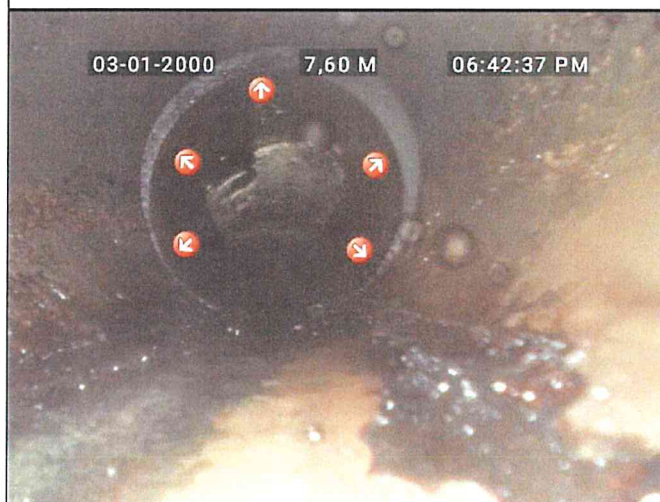
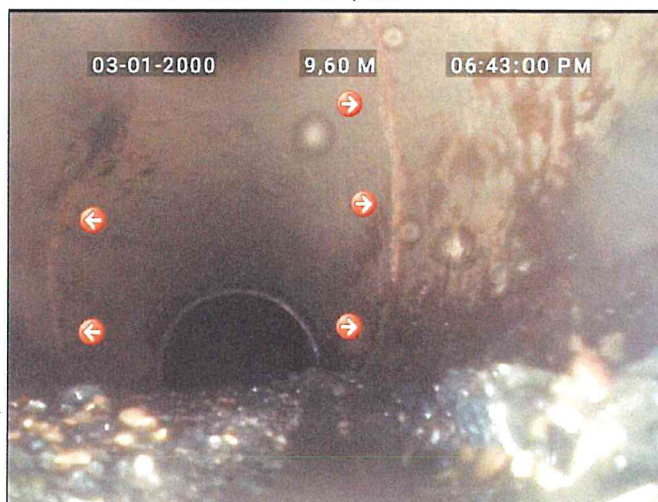
Distance : 5.00 m Position de l'observation sur la vidéo : 00:00:00

Remarques : Désemboîtement sur la 1ère photo. Fissure et présence de cailloux sur la 2ème photo.
