FACTURE N° 4072122

IMMEUBLE : JARDIN DES VIGNERONS  
254 RUE DES HIRONDELLES  
84130 LE PONTET

LOCALISATION : 254 RUE DES HIRONDELLES - ESPACES VERTS DERRIERE LE BATIMENT D  
MOTIF : RECHERCHE DE FUITE SUITE AU DÉBOREMENT DES EAUX USÉES EN EXTÉRIEUR  
MALGRE NOS TRAVAUX PRÉCÉDENTS

# INSPECTION TELEVISEE

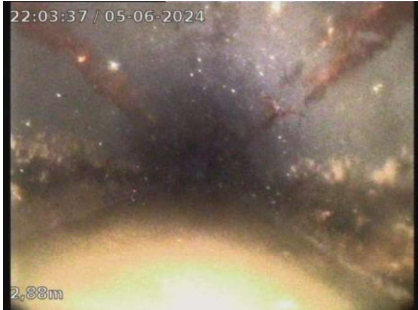
| Sens de l'inspection :<br>R2 vers R1 | Distance :<br>2.88 m | Matériaux :<br>160 mm pvc<br>enterré | |
| Observations :<br><br>Début de L'ITV<br>dechet en contre pente | | | |

- Nous vous préconisons de reprendre les 2 arrivées situé à l'extérieur et refaire l'exutoire en PVC de diamètre 160 en PVC.
- Ouverture à la pelleuse sur 13 ml. Dont 6ml en PVC de diamètre 125mm et le reste en PVC 160mm de diamètre.
- Grain de riz et apport de verre environ 4 et 5 m3

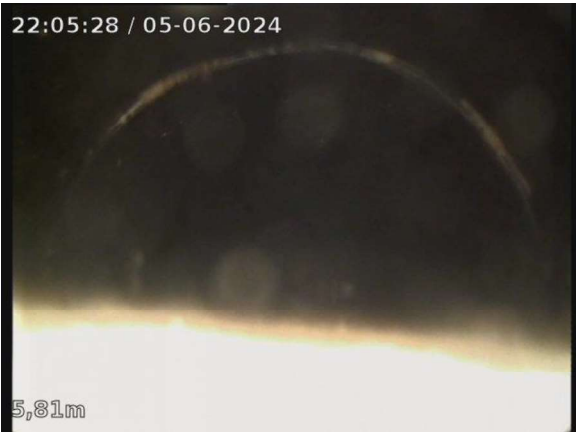
| Sens de l'inspection :<br>R2 vers R1 | Distance :<br>5.81 m | Matériaux :<br>160 mm pvc<br>enterré | |
| Observations :<br><br>Coude à 9h direction le<br>regard 1 canalisation en<br>charge | | | |

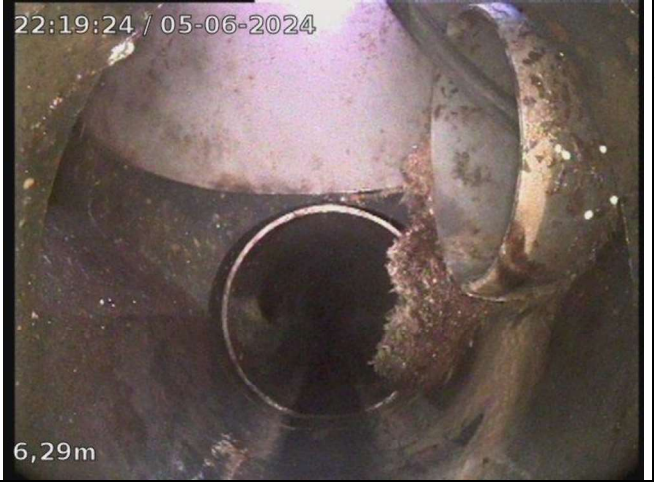
| Sens de l'inspection :<br>R2 vers R3 | Distance :<br>6.29 m | Matériaux :<br><b>PVC 160<br/>enterré</b> | |
| Observations :<br><br>Fin de contrepente | | | |

- Débouchage à la haute pression
- L'inspection télévisée a révélé une contrepente de 13 ml
