FACTURE N° 5100450

IMMEUBLE : LES ARCEAUX  
12 RUE DU CHEVREFEUILLE  
34000 MONTPELLIER

# INSPECTION TELEVISEE

Motif de l'inspection télévisée : colonne WC bouchée fréquemment

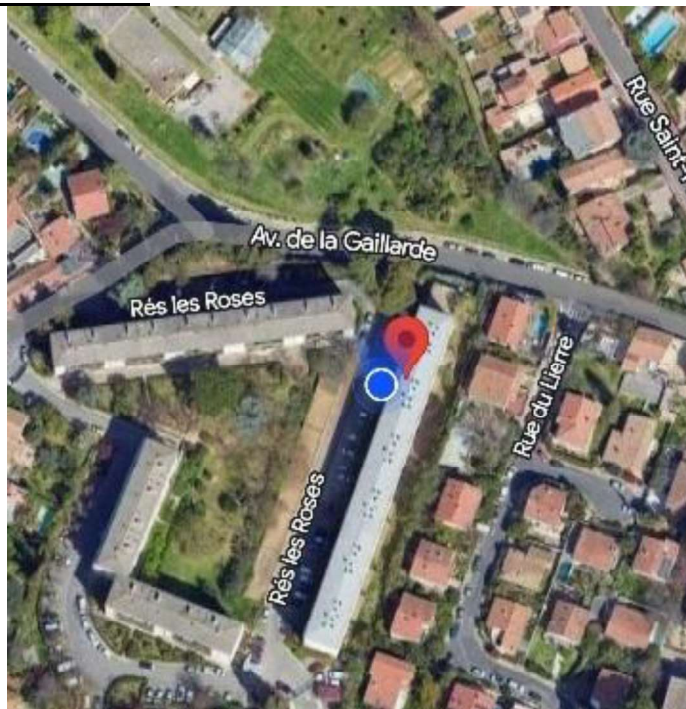
- Type d'effluent : eaux usées (colonne WC)
- Diamètre de la conduite : 125mm
- Nature de la conduite : FC
- Profondeur du réseau : 2eme vers RDC
- Nombre de mètre linéaire inspecté : 1,85ml
- Photo du lieu de l'ITV :

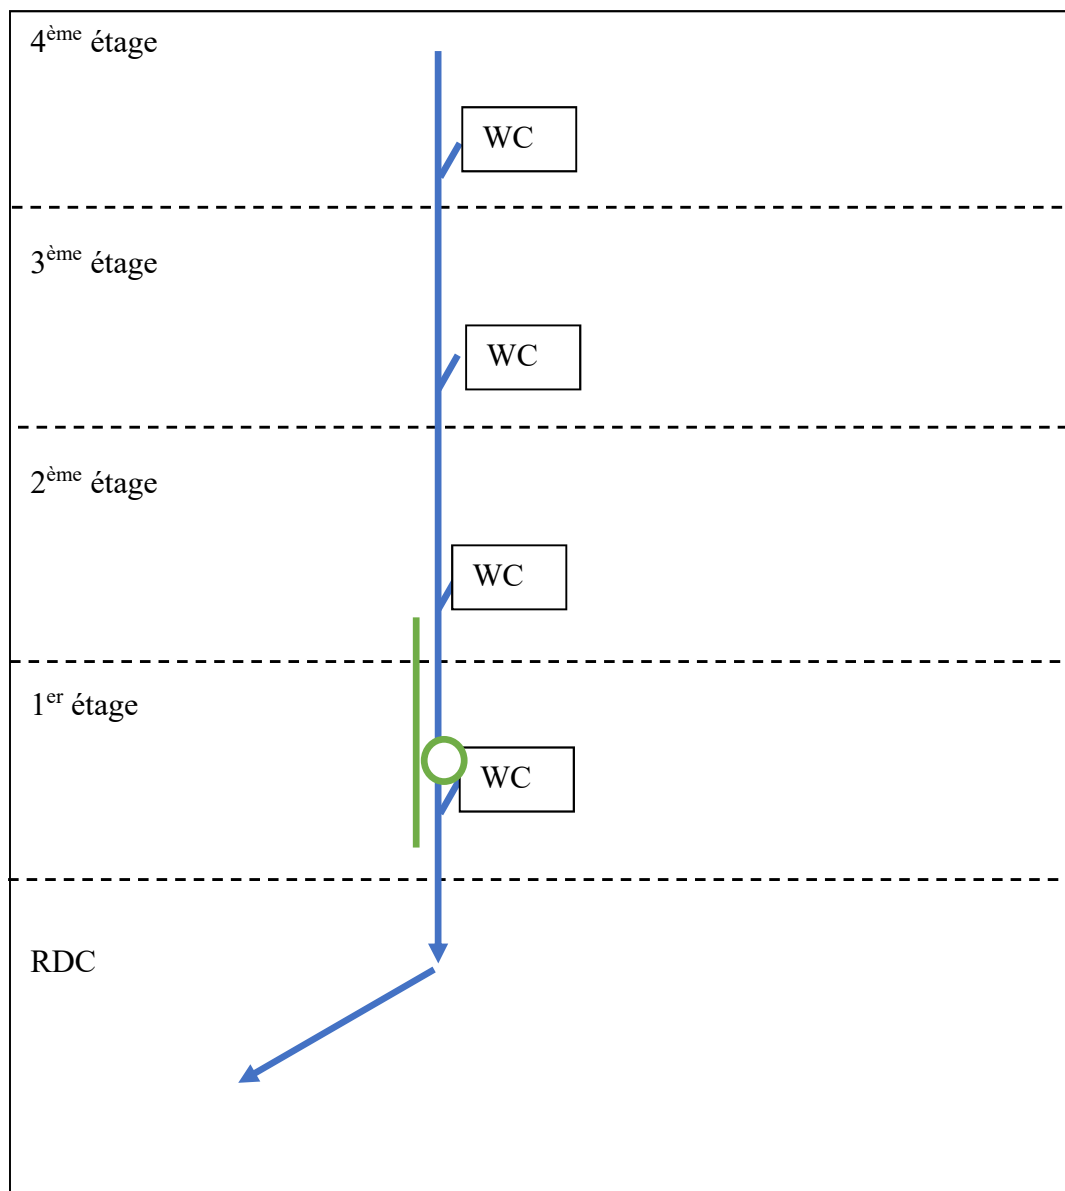
Section à remplacer  
Déformation de la colonne

Nous préconisons la reprise de la colonne entre le 2<sup>ème</sup> et le 1<sup>er</sup> étage.  
La traversée de dalle est à prévoir.

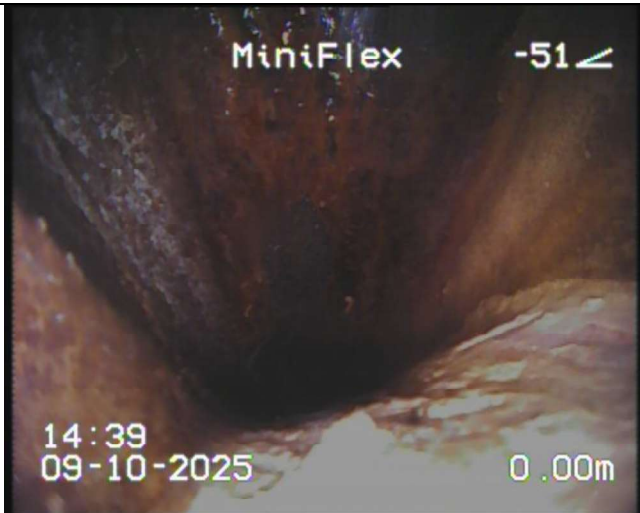
| Sens de l'inspection :<br>WC du 2 <sup>ème</sup><br>étage vers RDC | Distance :<br>0 | Matériaux :<br>FC | |

| Observations :<br><br>Début de L'ITV<br>Piquage à la colonne | | | |

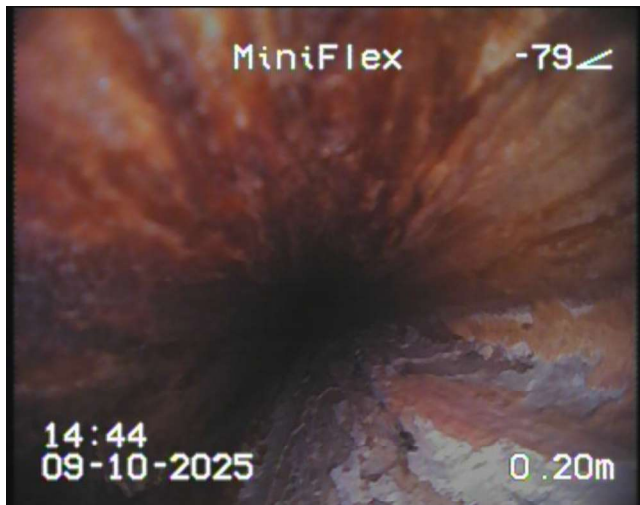
| Sens de l'inspection :<br>WC du 2 <sup>ème</sup> étage vers RDC | Distance :<br>0,2m | Matériaux :<br>FC | |

| Observations :<br>Présence de colle à carrelage ?? | | | |

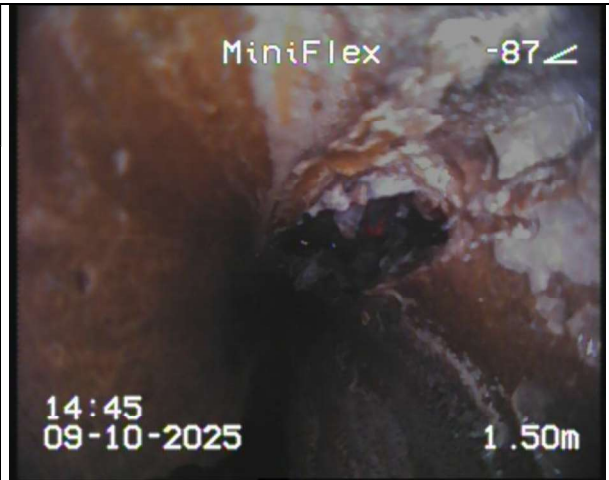
| Sens de l'inspection :<br>WC du 2 <sup>ème</sup> étage vers RDC | Distance :<br>1,50m | Matériaux :<br>FC ou fonte | |

| Observations :<br>Déformation de la colonne + perforation | | | |

Il a révélé la présence d'une déformation sur la colonne à 1,65 – 1,70m du piquage WC du 2<sup>ème</sup> étage.

Le défaut structurel doit être repris car il y a un risque de bouchon récurrent.

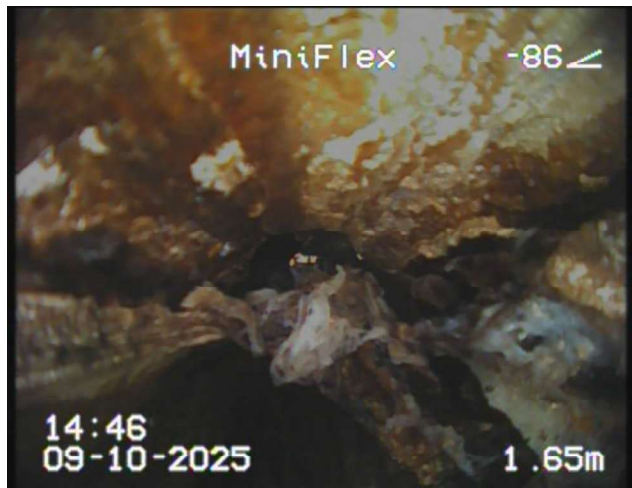
| Sens de l'inspection :<br>WC du 2 <sup>ème</sup> étage vers RDC | Distance :<br>1,65m | Matériaux :<br>FC ou fonte | |

| Observations :<br>Obstruction | | | |
