FACTURE N° 4072122

IMMEUBLE : JARDIN DES VIGNERONS  
254 RUE DES HIRONDELLES  
84130 LE PONTET

LOCALISATION : 254 RUE DES HIRONDELLES - ESPACES VERTS DERRIERE LE BATIMENT D  
MOTIF : RECHERCHE DE FUITE SUITE AU DÉBOREMENT DES EAUX USÉES EN EXTÉRIEUR  
MALGRE NOS TRAVAUX PRÉCÉDENTS

# INSPECTION TELEVISEE

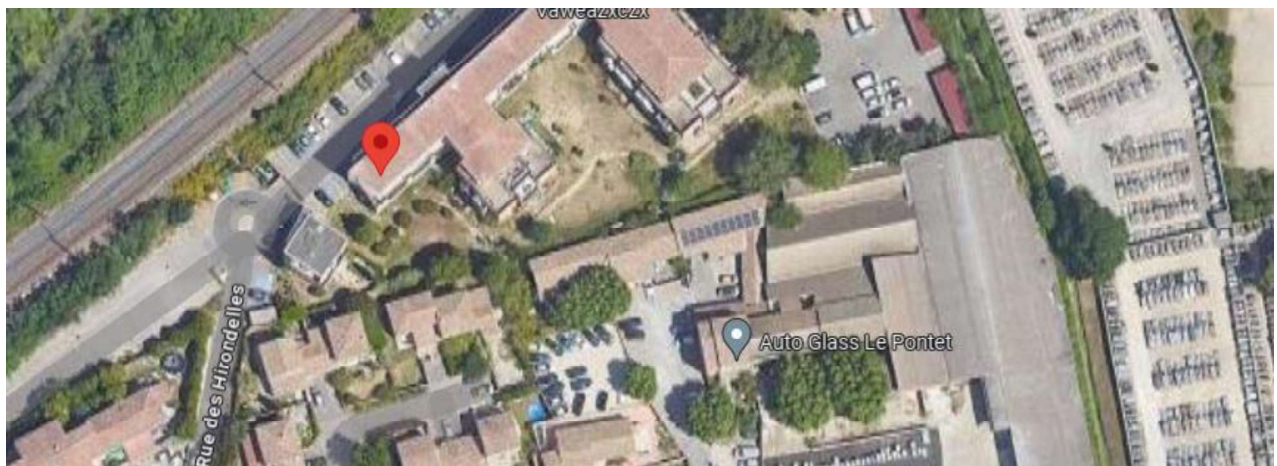
Motif de l'inspection télévisée : Refoulement récurrent

- Type d'effluent : Eaux usées
- Diamètre de la conduite : 160
- Nature de la conduite : PVC
- Profondeur du réseau : Enterré
- Nombre de mètre linéaire inspecté : 12.08 ml
- Photo du lieu de l'ITV :

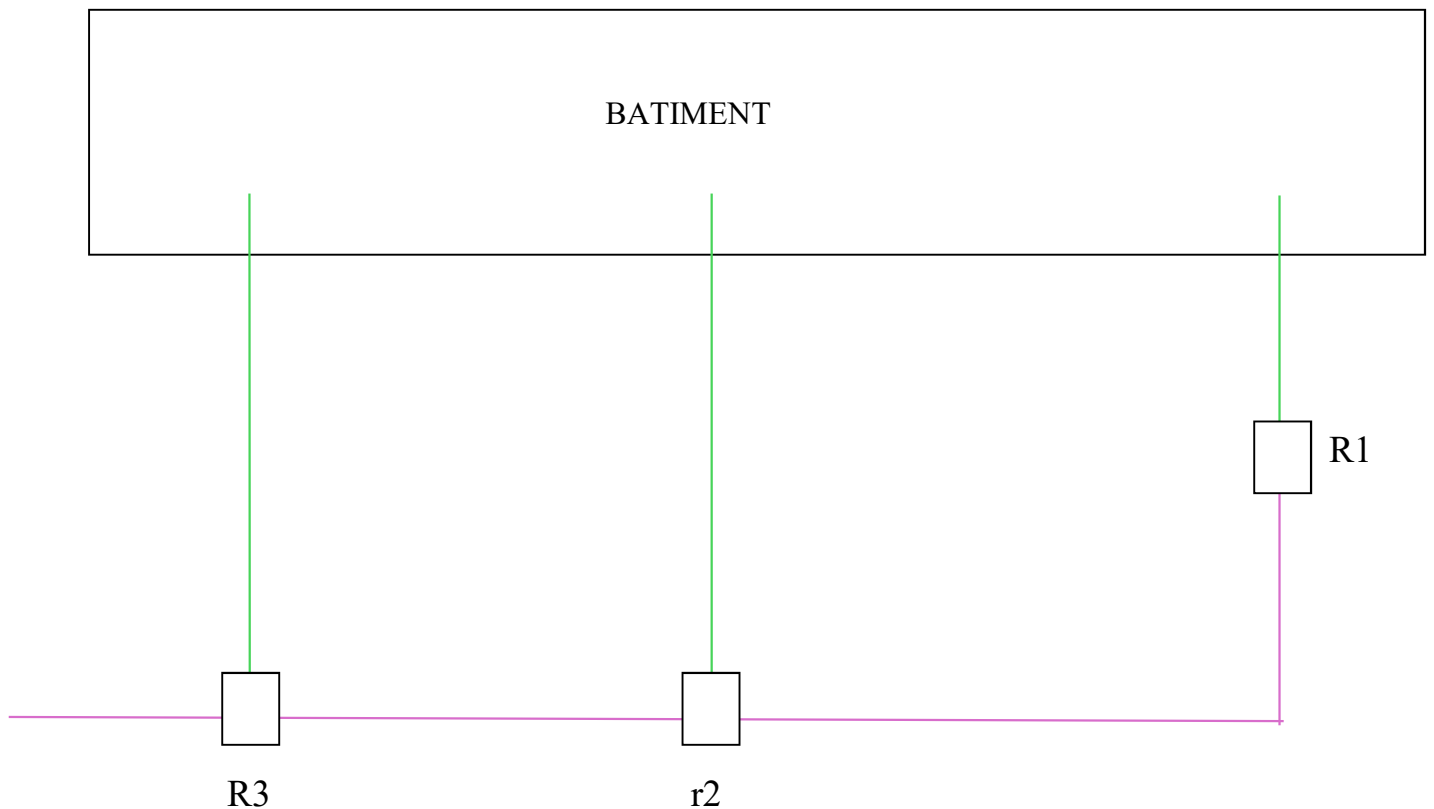
- Schéma de principe de l'installation avec sens des écoulements :

- Canalisation 160 mm pvc
- Canalisation 125 mm PVC
