**FACTURE N° 6010722**

**COPROPRIETE MAISON DE SAVOIE**

**MOTIF :** INTERVENIR POUR CONTROLE CAMERA DE LA COLONNE EAU PLUVIALE ET DEBOUCHAGE

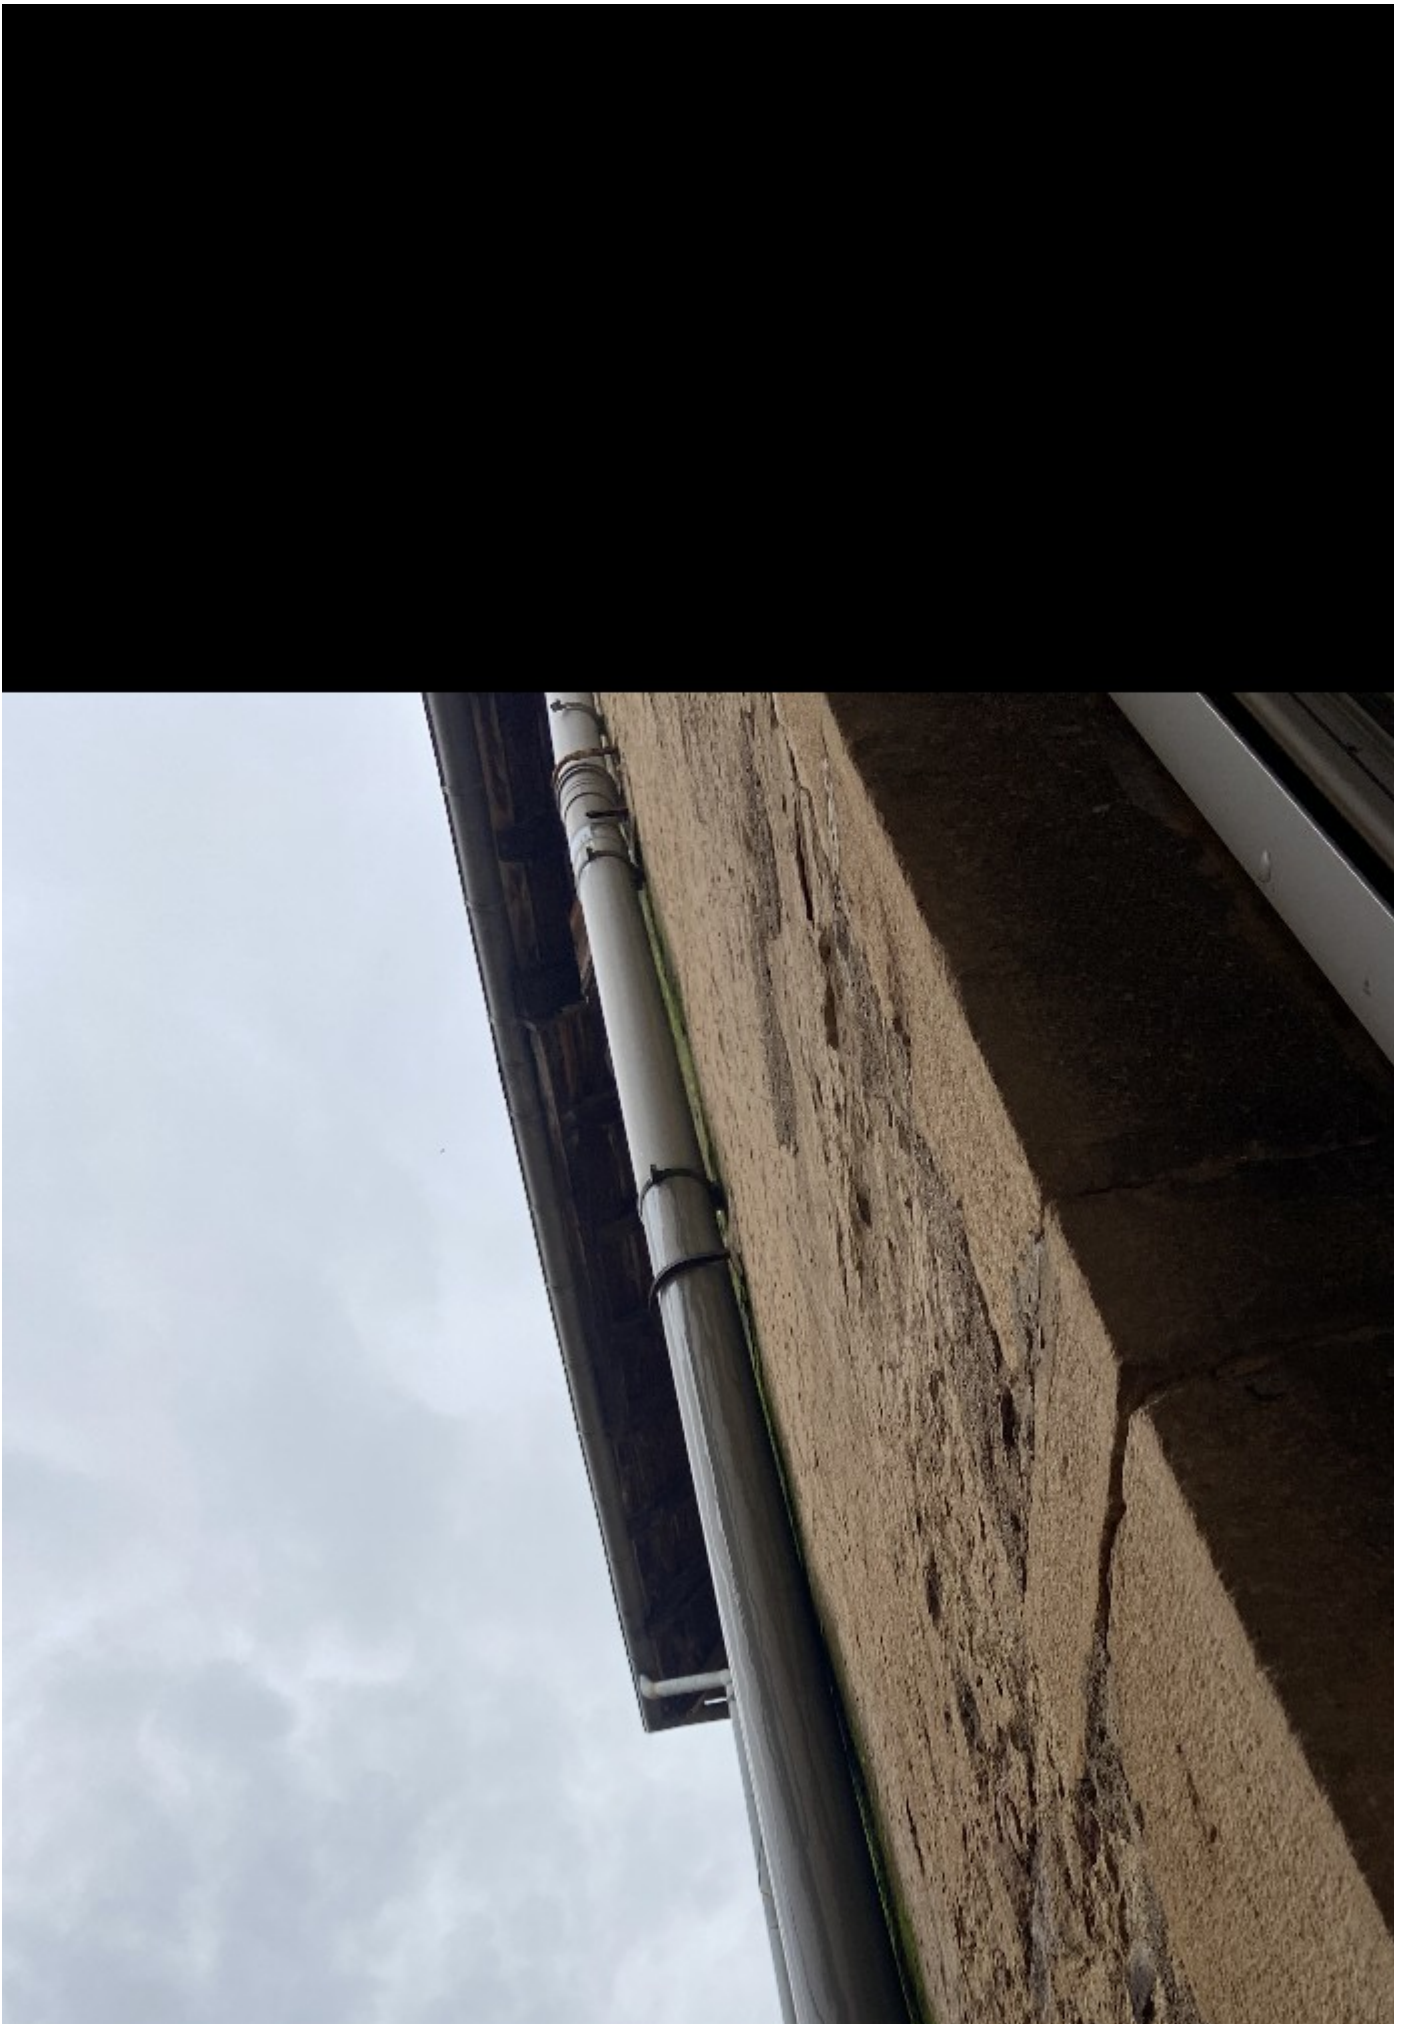
Nous avons une gouttière qui était cassée (le tuyaux de la gouttière murale n'était plus raccordé au tuyau du toit. Cette problématique a été réparée, cependant, je constate que sur une partie de la gouttière murale, l'eau s'écoule toujours le long du tuyau. Je vous joins une photo pour explication. Je pense donc que cette gouttière est bouchée, il faudrait regarder avec une caméra pour vérifier.

FUITE DÉTECTÉE SUR LA COLONNE COMMUNE EN FAÇADE QUI REPREND LES EAUX  
PLUVIALES ET LES EAUX USÉES AU NIVEAU DU Y À 10 M DE HAUTEUR.

MAUVAISE ÉTANCHÉITÉ.

CONTRÔLE CAMÉRA VERTICALE, DÉFAUT D'ÉTANCHÉITÉ SUR LA DESCENTE DES EAUX  
PLUVIALES PLUS HAUT QUE LA FUIITE.

LA COPROPRIÉTÉ S'OCCUPE DE FAIRE RÉPARER LA COLONNE.
